## AGM / Ernst Maurer - Experimentalflugtag 10.09. - 12.09.2010

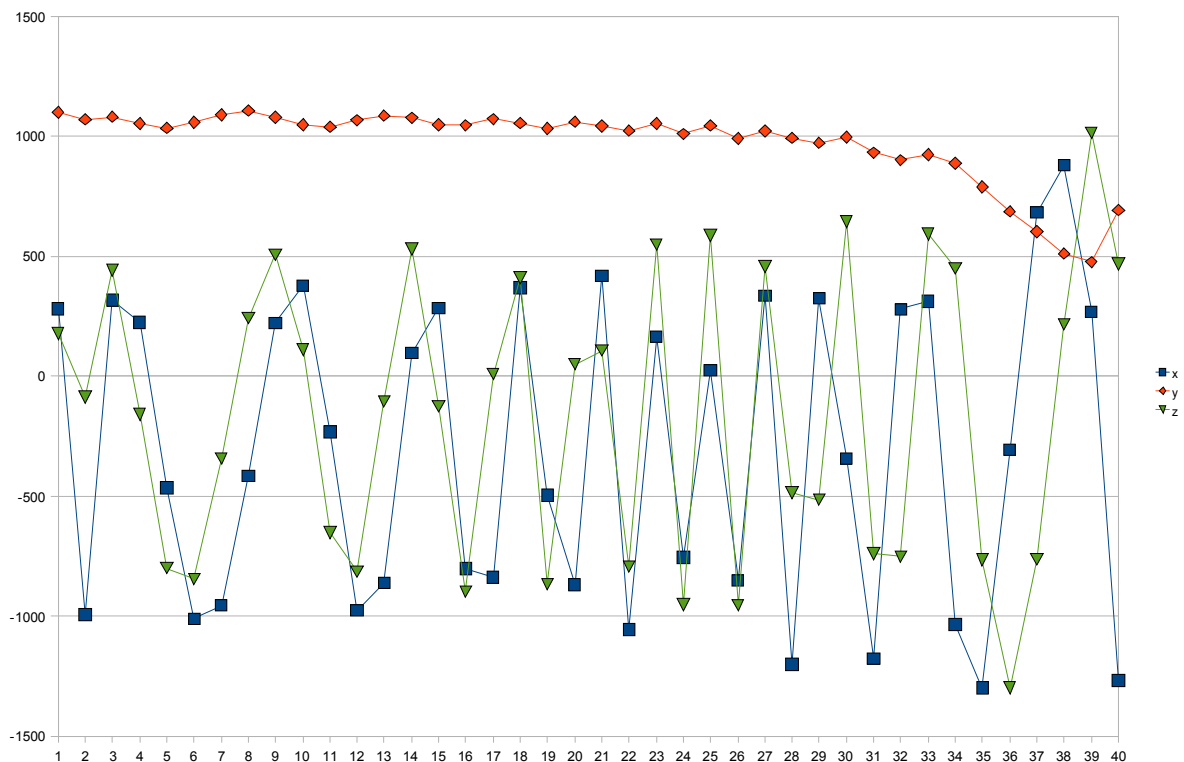
Die Klappen waren etwa 8cm breit und standen etwa 3mm schräg in den Luftstrom. Die aufgenommenen Werte zeigen, dass die Rakete während des Fluges aufgrund der Klappen nun 11 Umdrehungen ausführte. Als Motor kam ein H125 von CTI zum Einsatz; das Gewicht der Rakete betrug etwa 2kg. Die maximale Geschwindigkeit wurde mit etwa 100 m/s berechnet.

**Signalverlauf 3D-MAG**

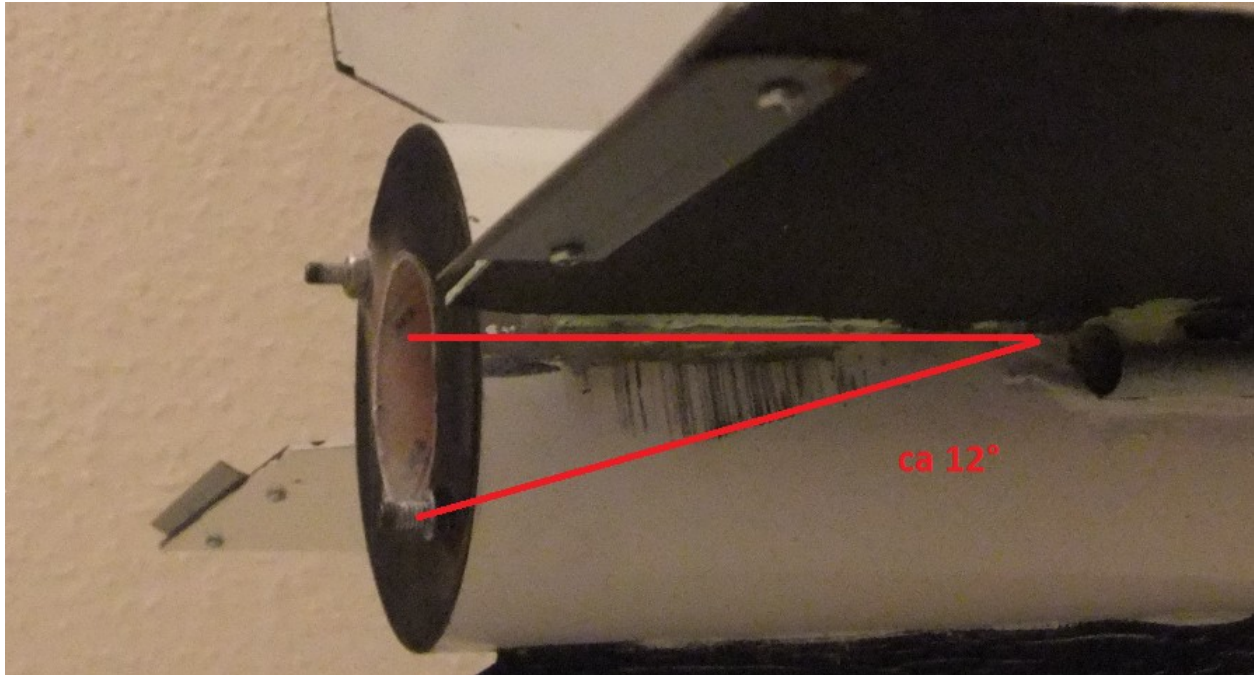
Bei einer genaueren Betrachtung ergab sich aber ein anderes Bild. Während der Schubphase gerieten die manipulierten Flossen in starke Schwingung. Bei der hohen Geschwindigkeit war die Kraft im Verhältnis zum Trägheitsmoment der Rakete zu groß. Die Flossen wurden am Rohr abgeschert. Die mechanische „Arbeit“ ging für die Drehbewegung verloren. Deshalb sieht man im ersten Abschnitt deutlich weniger Drehungen. Als die Geschwindigkeit sich verringerte, konnte die Energie besser in die Drehbewegung umgesetzt werden.

#### **Flossenabscherung am Körperrohr**

Glücklicherweise hinterließen die Vibrationen am Körperrohr Farbspuren. Nur anhand dieser - auf beiden Seiten - vorhandenen Farbspuren konnte ein möglicher Flugverlauf erklärt werden. Die Flossen wurden auf beiden Seiten auf einer Länge von ca. 10cm abgeschert. Die so mechanisch geschwächten Flossen konnten die Taumelbergung nicht überstehen.
