## AGM / Ernst Maurer - Experimentalflugtag 10.09. - 12.09.2010

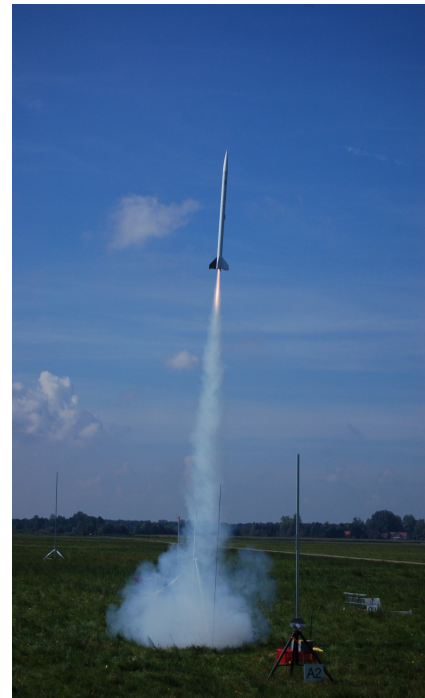
**DRegionTomahawk**

Der Flug konnte bis zur Trennung als erfolgreich angesehen werden. Bei der Trennung zeigte sich, dass sich der Auswurfkolben von der Halteleine gelöst hatte. Das Heck der Rakete taumelte zu Boden und schlug leicht auf. Eine Flosse zeigte deutliche Bruchspuren. Diese wurden zuerst der Taumelbergung zu geschrieben.

Bei einer genaueren Betrachtung ergab sich aber ein anderes Bild. Während der Schubphase gerieten die manipulierten Flossen in starke Schwingung. Bei der hohen Geschwindigkeit war die Kraft im Verhältnis zum Trägheitsmoment der Rakete zu groß. Die Flossen wurden am Rohr abgeschert. Die mechanische „Arbeit“ ging für die Drehbewegung verloren. Deshalb sieht man im ersten Abschnitt deutlich weniger Drehungen. Als die Geschwindigkeit sich verringerte, konnte die Energie besser in die Drehbewegung umgesetzt werden.
